## Operaen poleret fri for flyverust

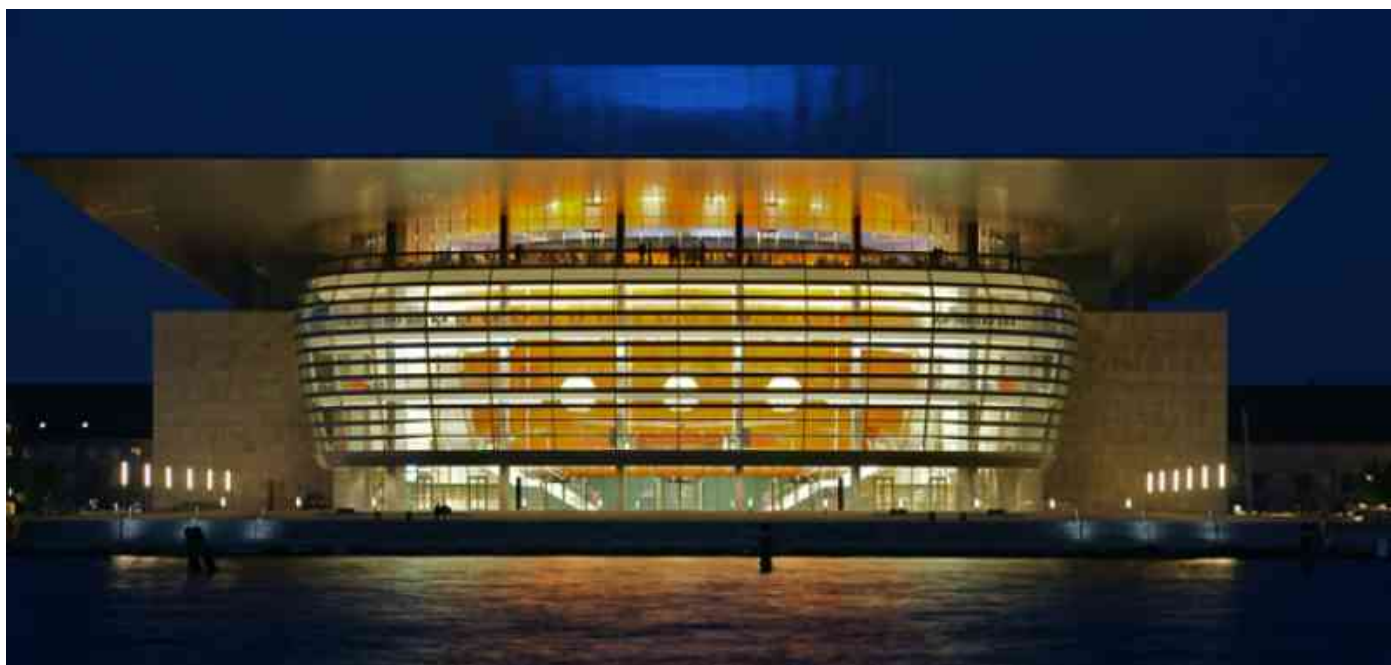
Det var helt tilbage i august 2005, at man opdagede, at det dengang nye operahus var angrebet af rust. Små, røde skjolder, der på afstand lignede støv-plamager, begyndte at dukke op overalt på den markante stålfacade.

Ekspertter fra Force Technology undersøgte problemet og bekræftede, at de mange skjolder skyldtes overfladeforurening fra korrosionsfølsomme partikler. Det glasblæste stål havde simpelthen ikke modstandskraft over for korrosion, og fordi arkitekturen ligger så tæt ved vandet, sætter det saltholdige havgus sig på bygningen. Operaen skal derfor behandles to gange om året for at holde rusten nede.

For at rense flyverusten væk påføres der først en rustfjerner. Derefter polerer servicemedarbejderne pletterne væk med klude. Og til sidst sprayes der alubeskyttelse på, som også tørres ind i overfladen. Undervejs tjekkes der for løse skruer og popnitter.
