Betonlasur gør ARKEN hvid som sne

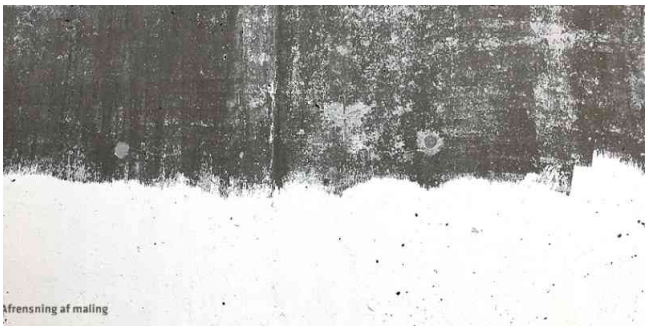
Beton afrenses for maling

Betonlasur
Ubehandlet beton
